# **Informe final sobre la demolición del gran contrafuerte del claustro reglar del Monasterio de Melón (Ourense)**

**Santiago Huerta Fernández**

DEPARTAMENTO DE ESTRUCTURAS DE EDIFICACIÓN  
ESCUELA TÉCNICA SUPERIOR DE ARQUITECTURA  
UNIVERSIDAD POLITÉCNICA DE MADRID

Madrid, febrero de 2013

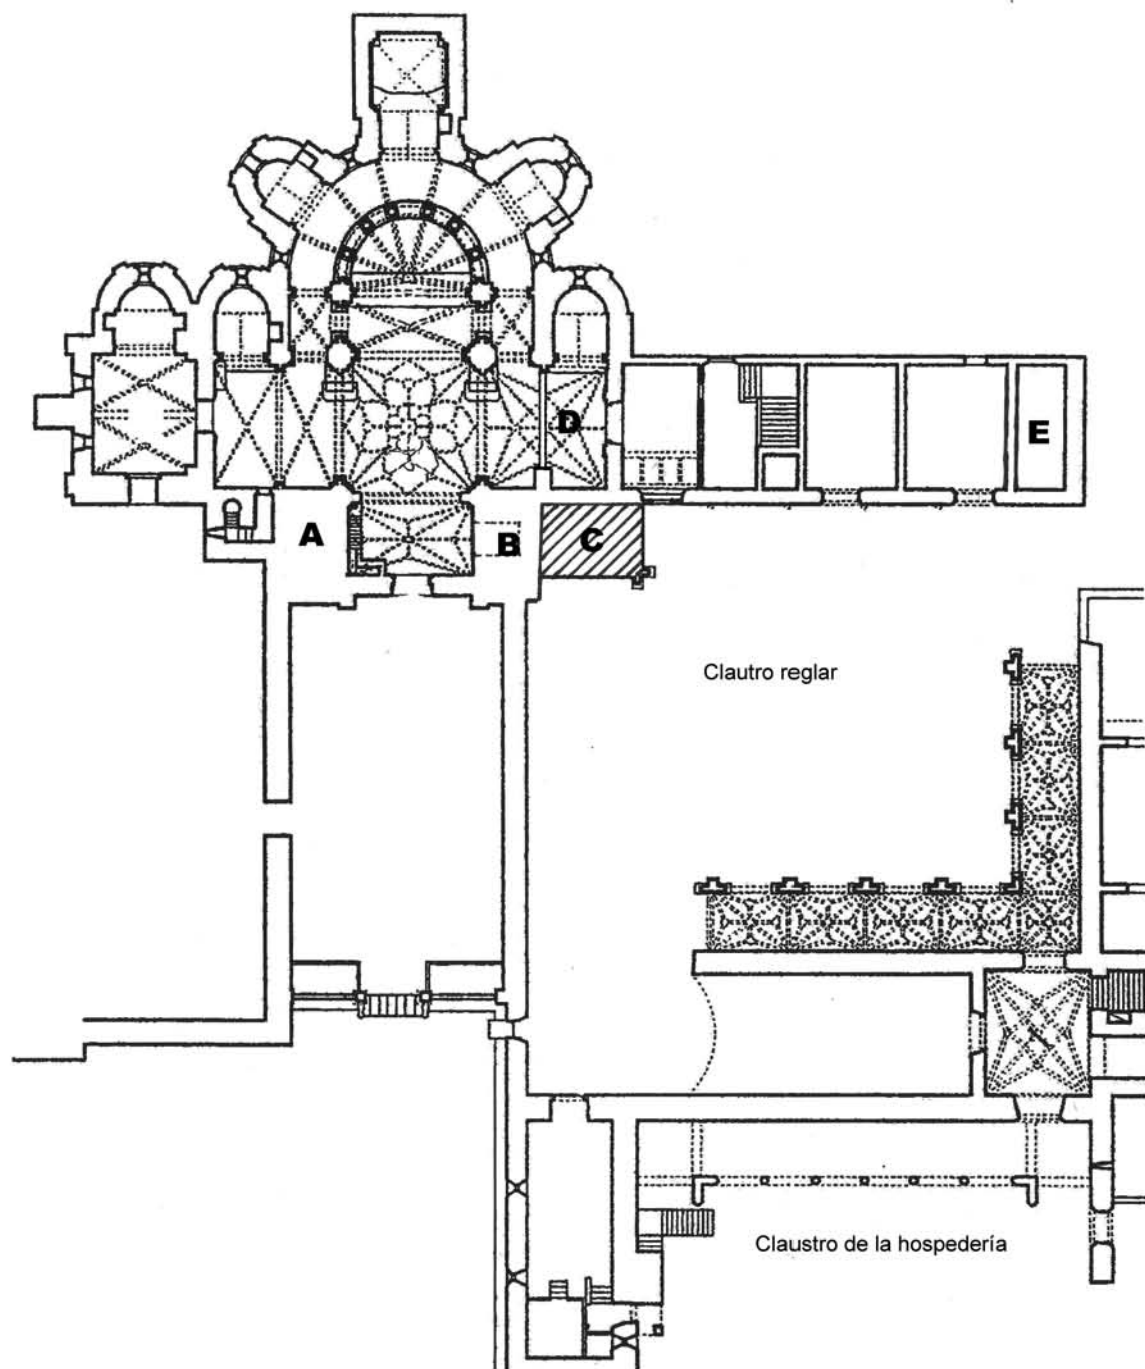
**Figura 1.** Planta de la iglesia y parte del claustro regular de Melón

Sea como fuere, con fecha desconocida se decidió dejar la iglesia ápolea, sin naves, y rematarla con un cuerpo de fachada que está formado por dos cubos macizos entre los que se sitúa la fachada y, en el interior, el coro, Figura 1, A y B.. (La bóveda sobre el coro situada entre ellos debió ser reconstruida.)

En la Figura 1, C se ha rayado la plante del gran contrafuerte (véase el apéndice fotográfico) construido para evitar el desplome del paramento de sillares que contuvo precariamente el empuje del relleno de escombros.

Por otra parte, en el extremo del ala sur del claustro reglar había un recinto relleno de escombros (Figura 1, E) que se hundió también hacia la misma época que el paramento del contrafuerte. Posiblemente, las vibraciones producidas por los grandes camiones de la obra desencadenaron el colapso en ambos casos. En la Foto 15, de 8 de marzo de 2010, el muro está intacto. Pocos meses después se hundió y apareció el recinto relleno de escombros. En la Foto 16 se puede ver el recinto ya vaciado.

En el interior de la iglesia, en el brazo del crucero adyacente al cubo B, puede observarse que el paramento correspondiente presenta un abombamiento alarmante. Para tratar de evitar un colapso se construyó primero un contrafuerte y, después, un arco de entibo (Figura 1, D), Foto 12. En la Foto 13 se aprecia con claridad la panza del paramento y en la 14 se puede observar el enorme empuje del relleno de escombros que ha distorsionado la forma del arco.

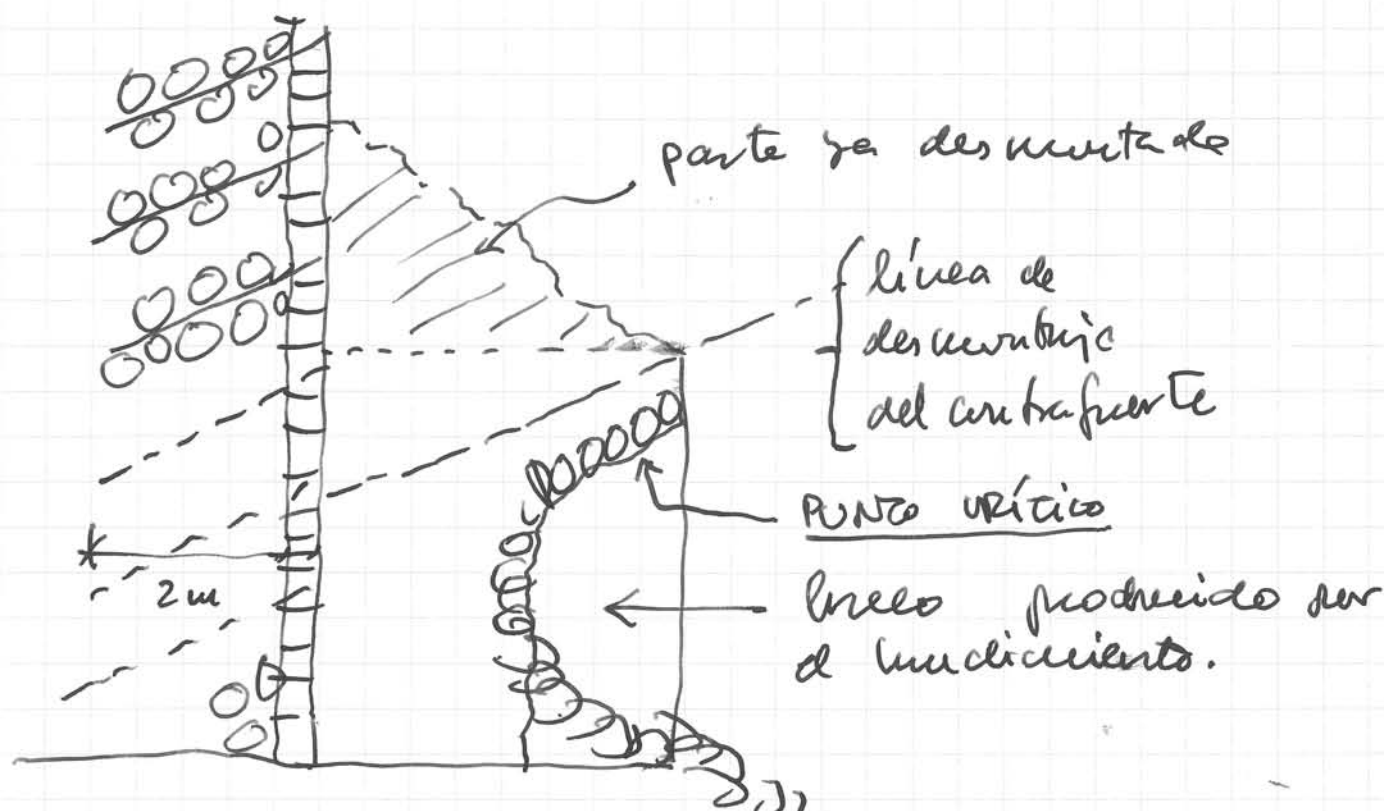
7) El punto más crítico es la "bóveda" que se ha formado en el relleno por el hundimiento. Las piedras están en equilibrio precario y se debe actuar desde arriba con línea de vida y extrema precaución.

5) Se procederá de arriba a abajo, como indica el esquema, y, a medida que se vaya consolidando el relleno del cubo derecho adyacente al contrafuerte, se irá demoliendo y desmontando.

8) El desmontaje se realizará en talud como indica la figura, para reducir el relleno cerca de la bóveda.

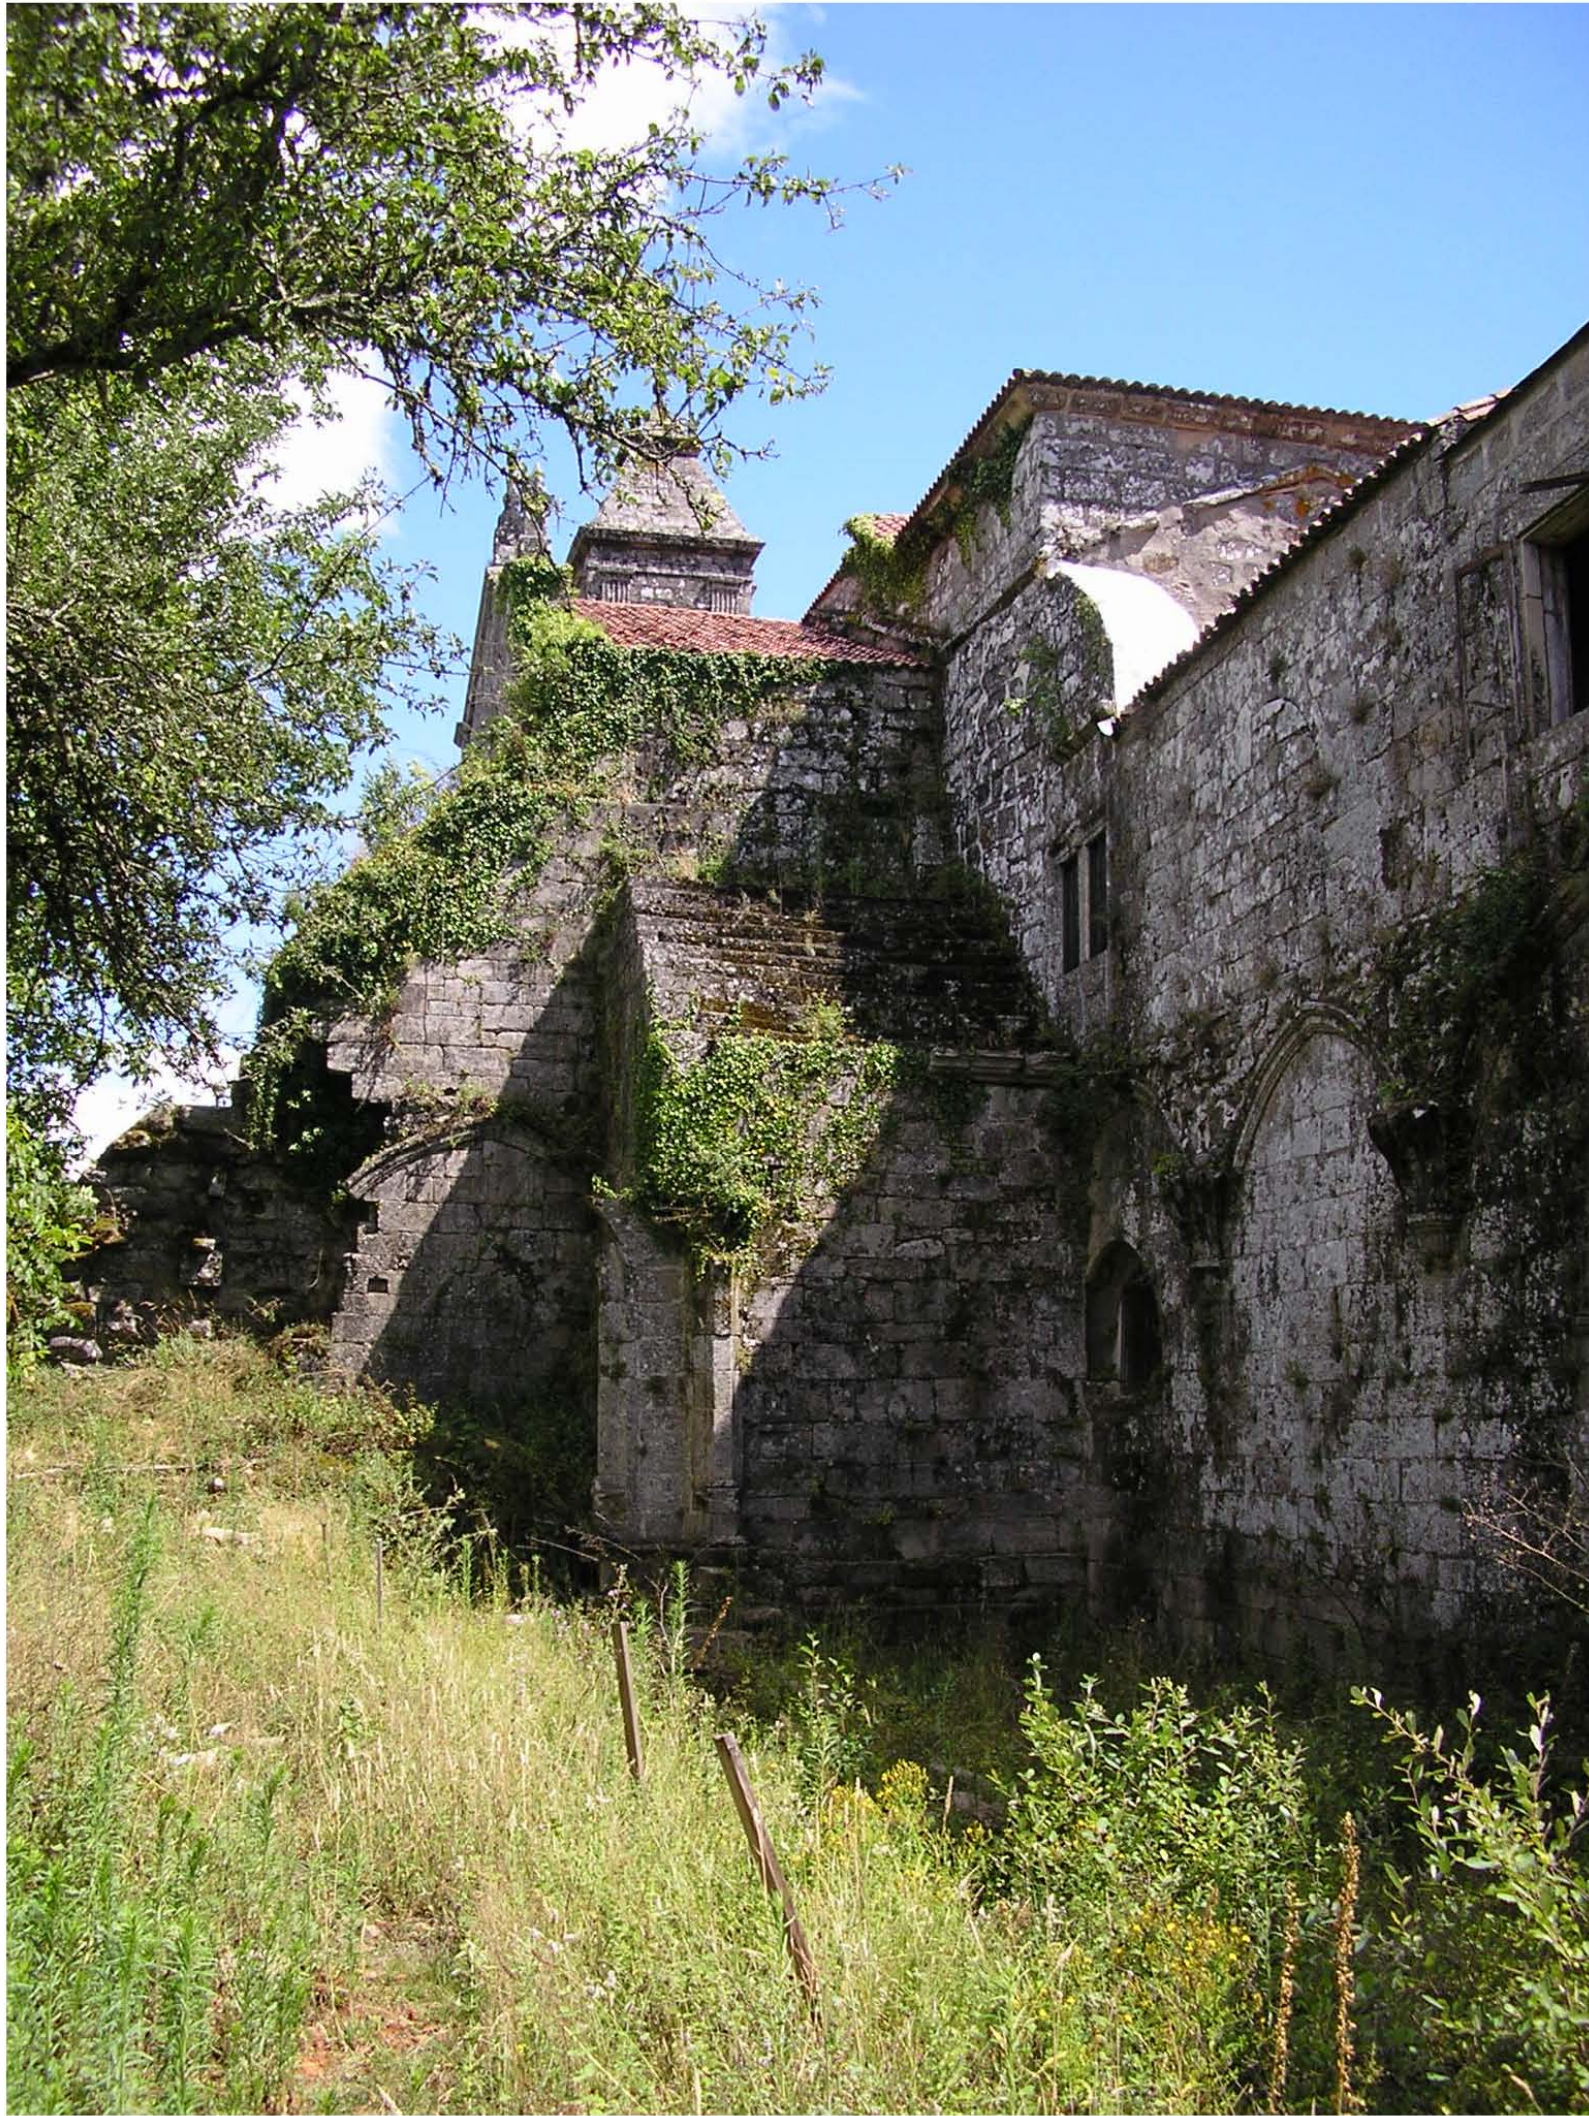
7

Entonces, el contrafuerte estaba casi intacto, no presentando ningún hundimiento de sus paramentos (cf. Fotos 6-7). Sin embargo, una grieta diagonal (Foto 8) ya dejaba ver el efecto del empuje del relleno interior.

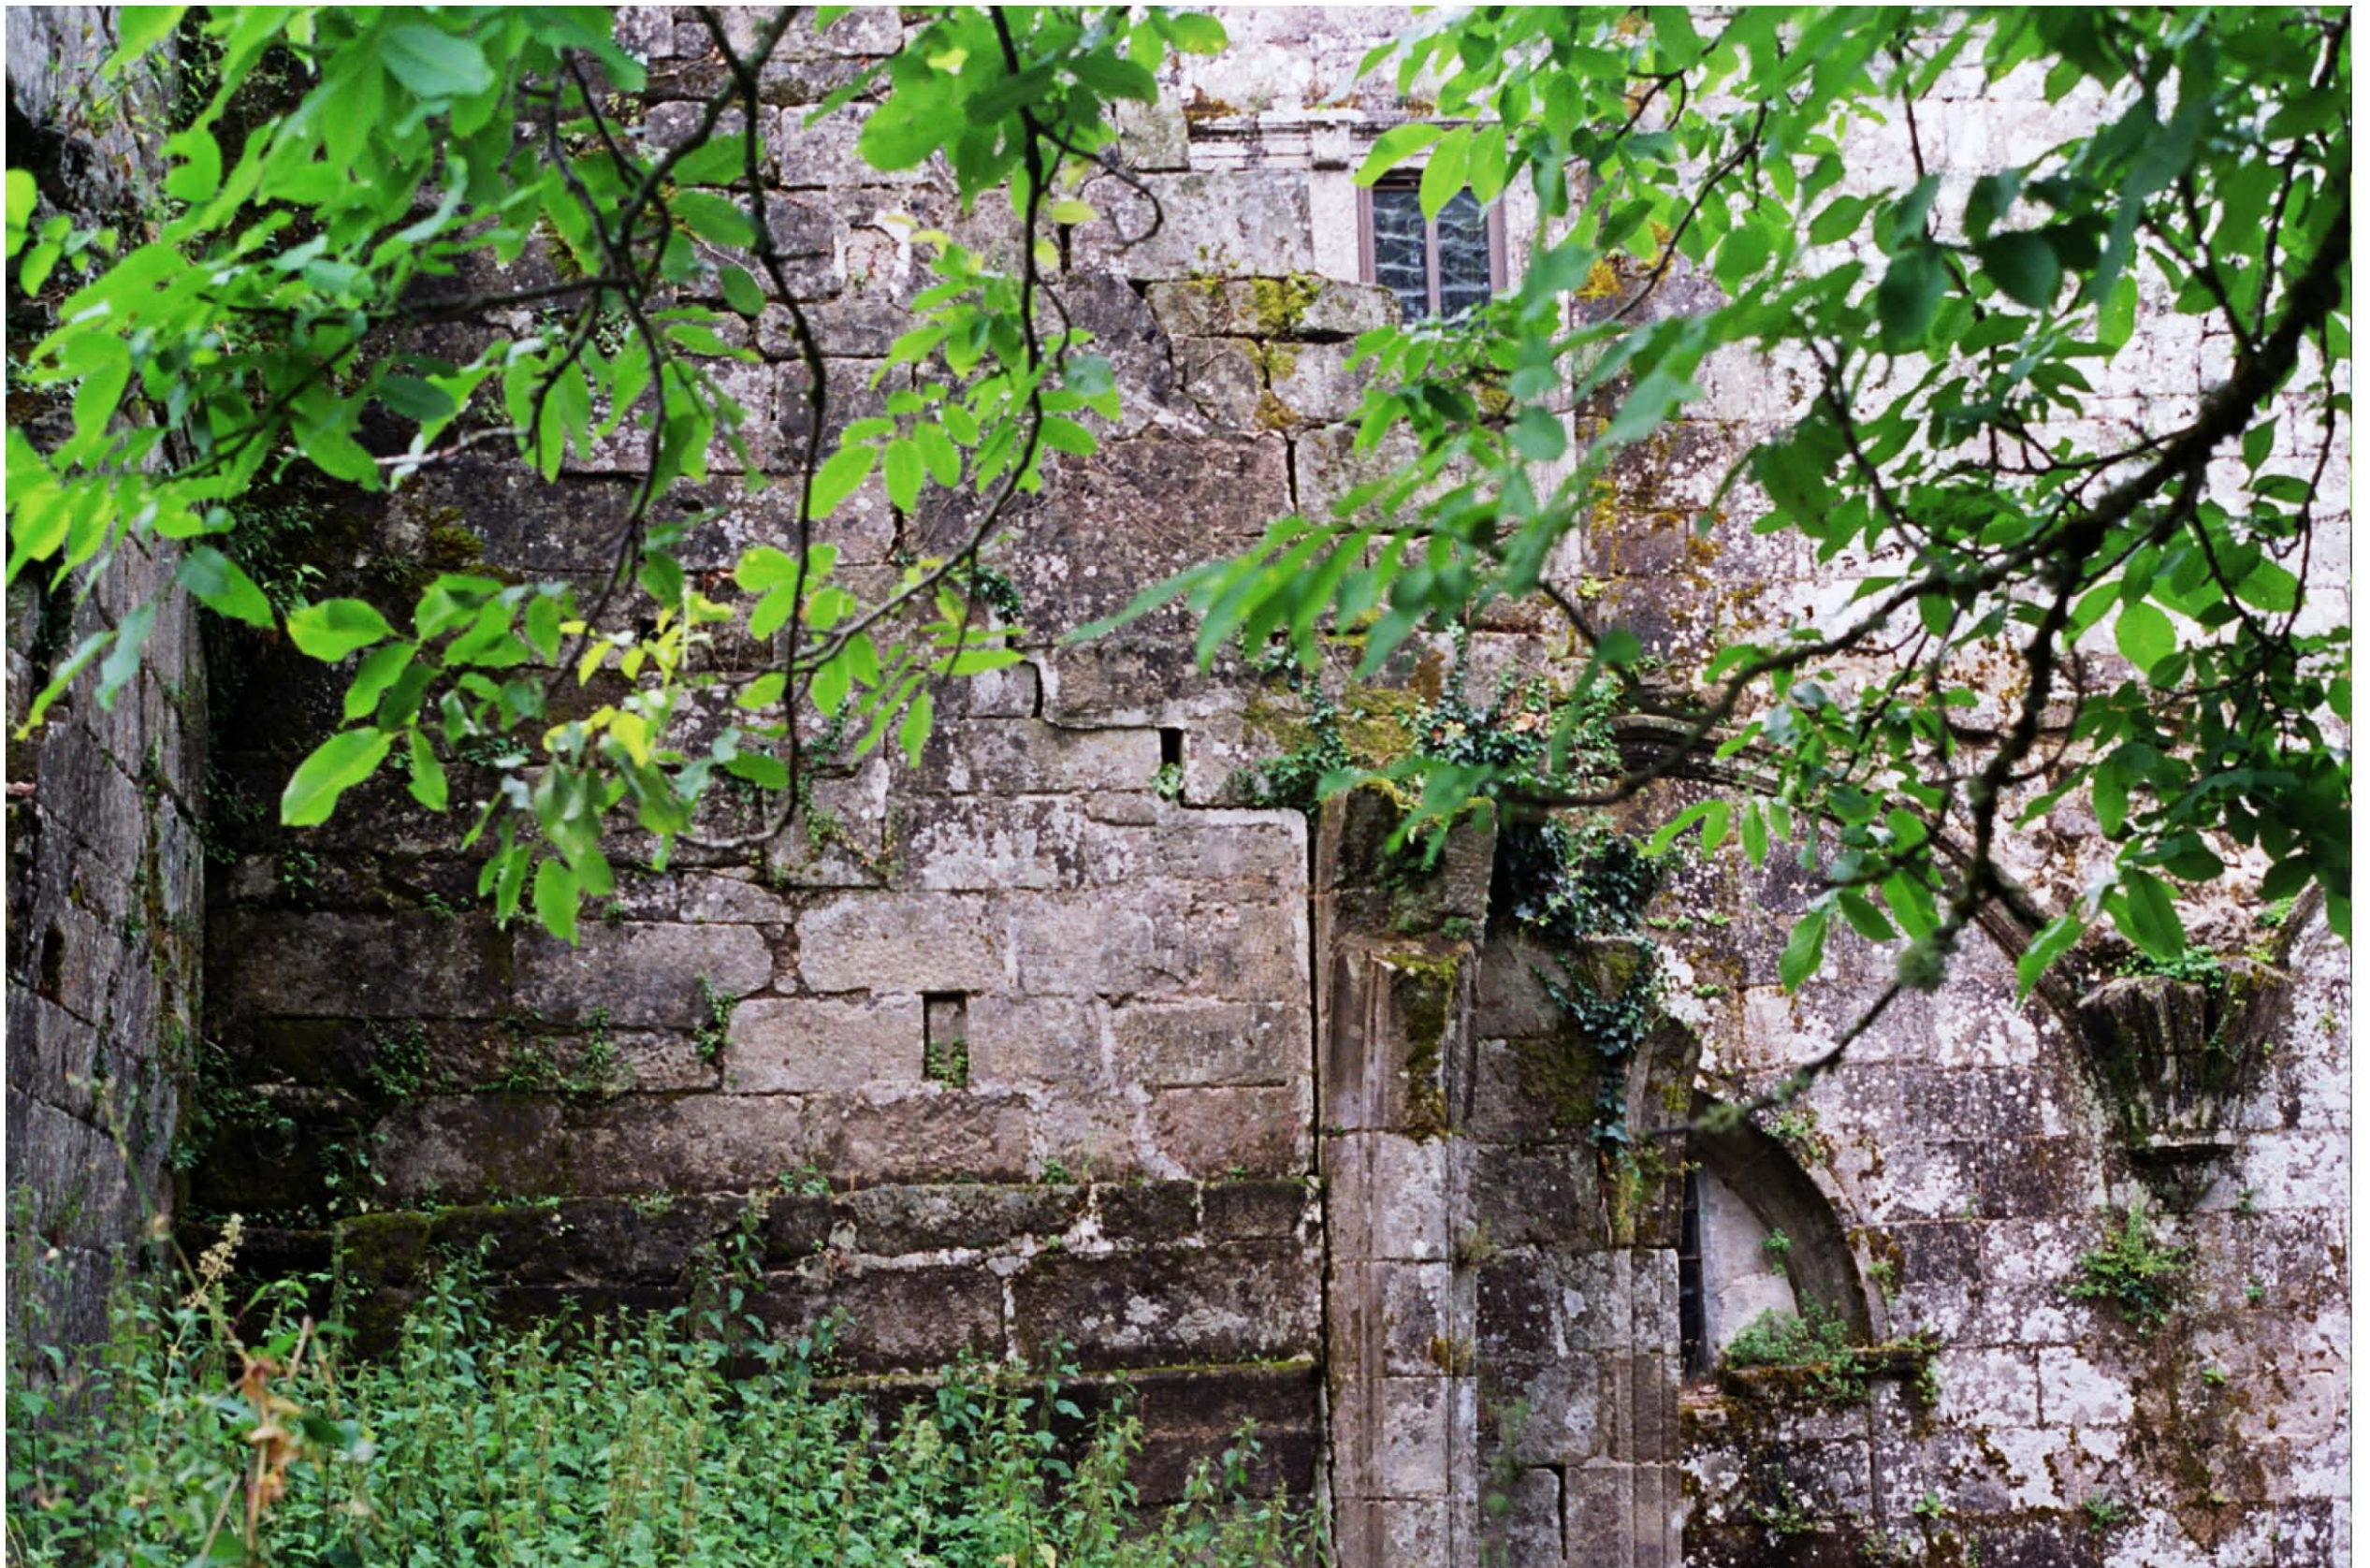
En efecto, el paramento paralelo al eje de la iglesia se había hundido, produciéndose un derrumbe de grandes dimensiones (Fotos 9-11). En las foto 11 puede apreciarse con claridad la naturaleza del relleno, donde elementos labrados se mezclan con piedras irregulares. Por otro lado, la grieta de la Foto 8 se agrandó considerablemente durante el colapso como se aprecia en la Foto 10.

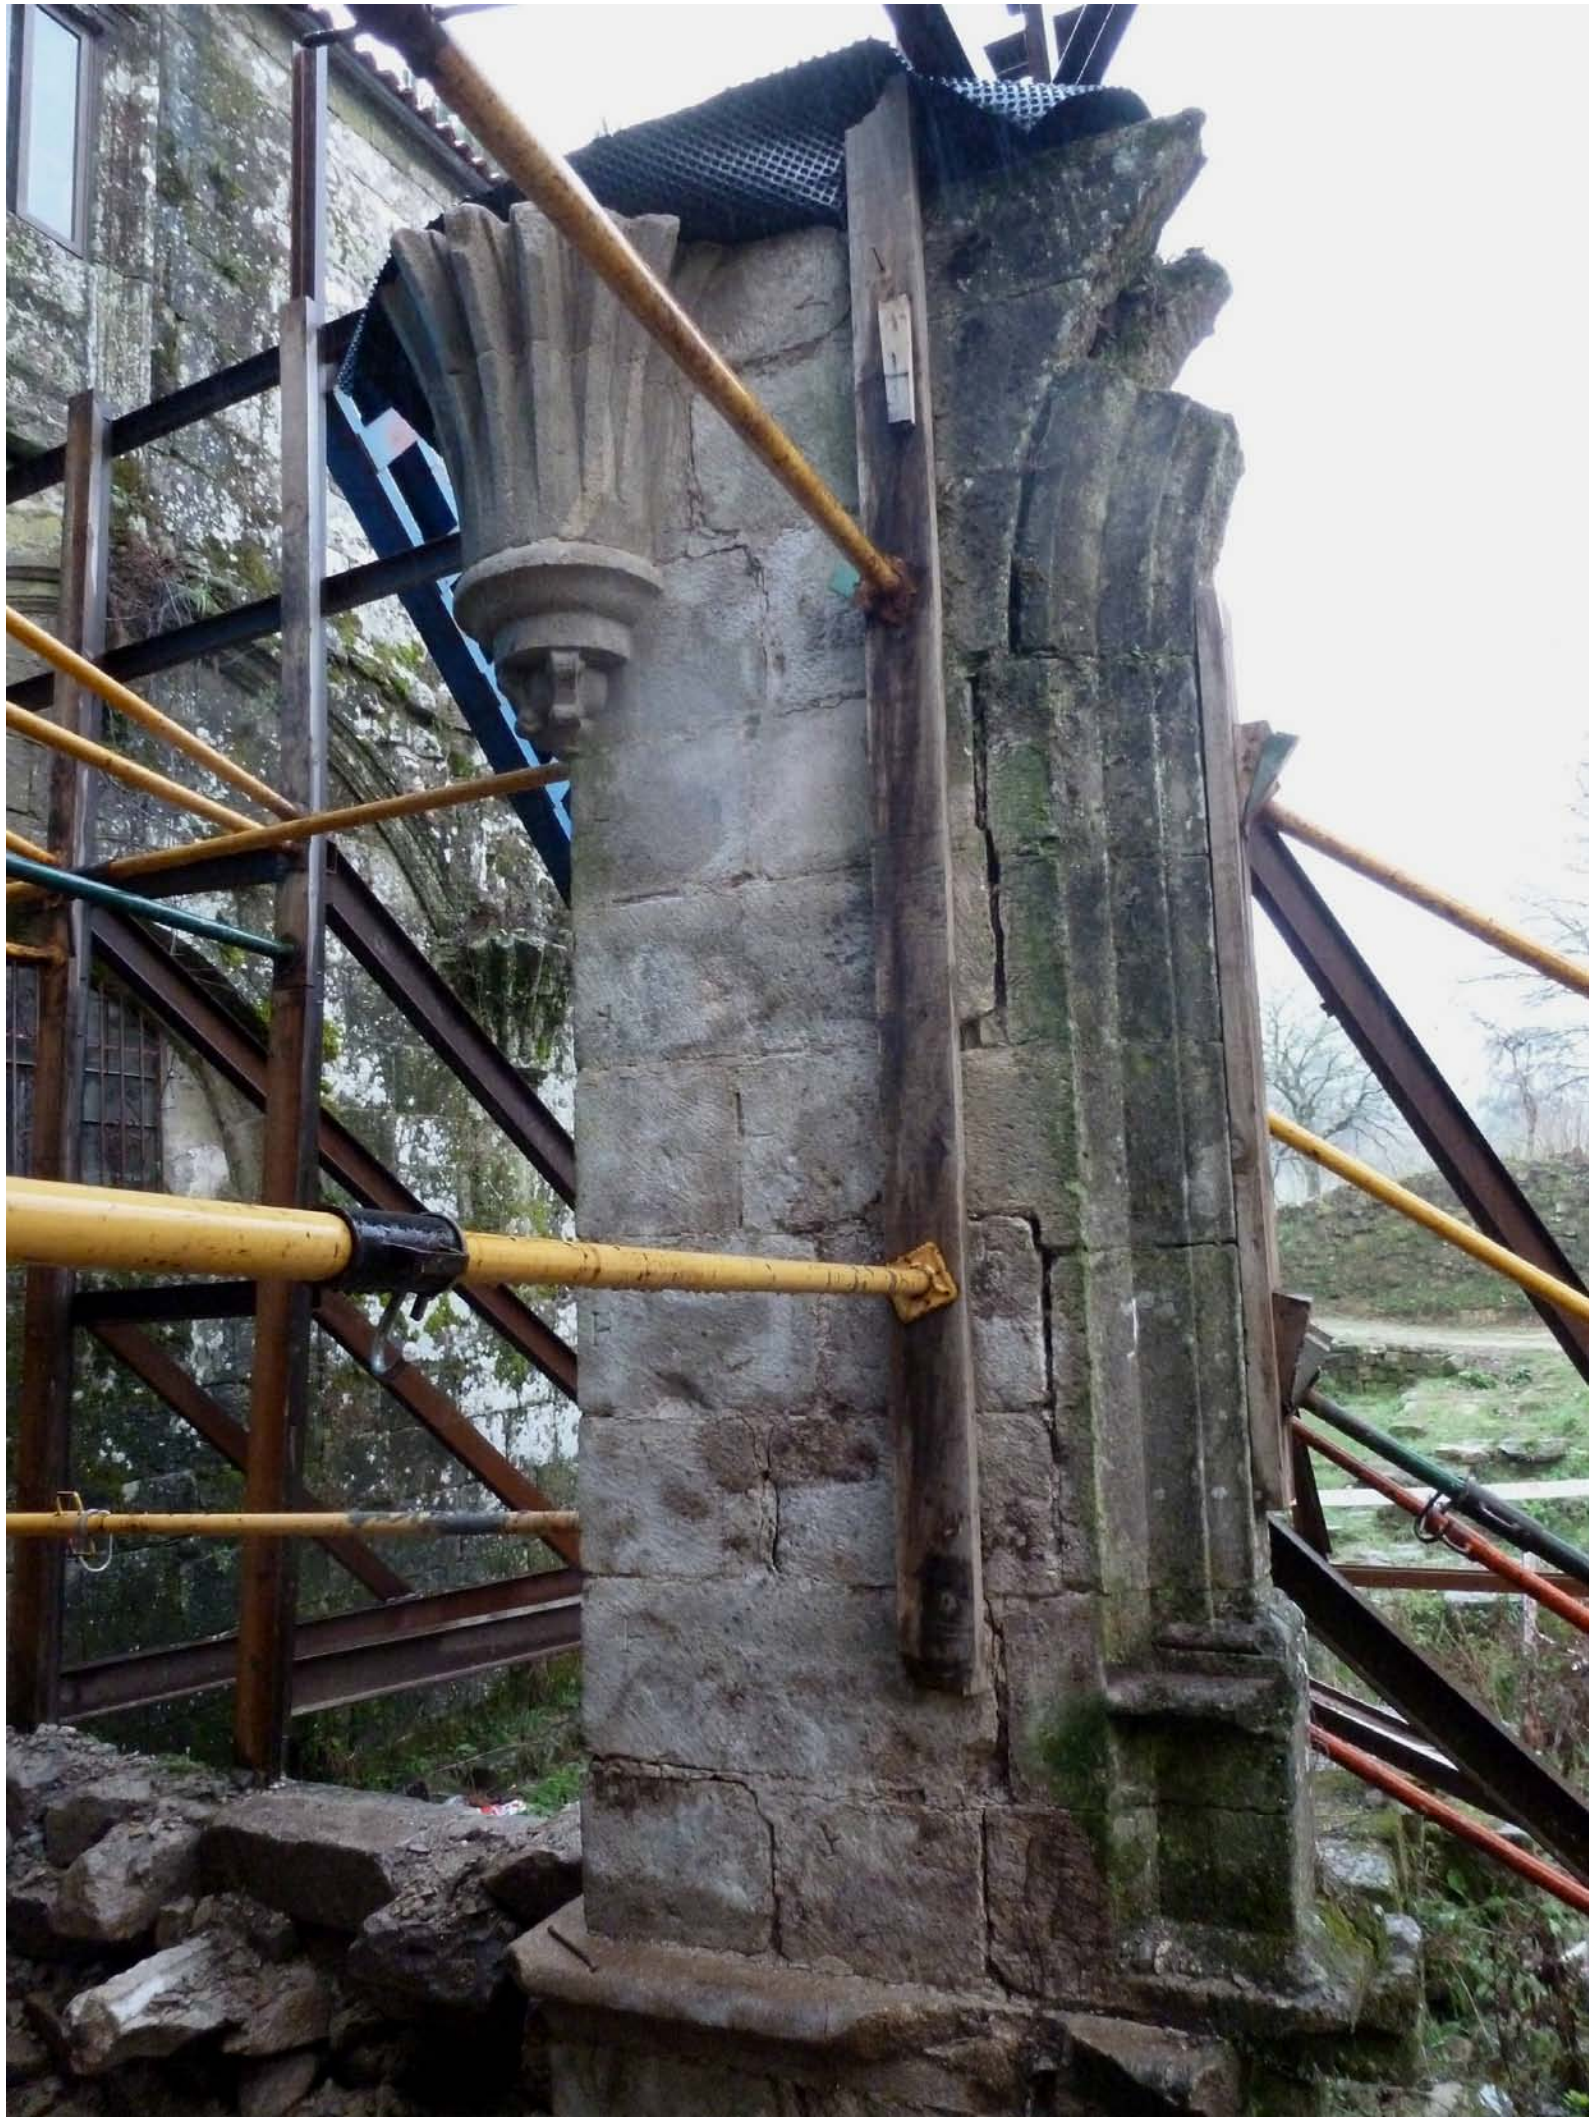
26

- 1) apareció la antigua puerta románica de comunicación con la iglesia (Foto 27).
- 2) se descubrió la esquina intacta de la arquería del claustro renacentista (Foto 26).
- 3) se recuperaron incontables piezas labradas de nervios y claves, procedentes de las bóvedas del claustro y de la iglesia.
